SEZNÁMENÍ S UDÁLOSTMI V PROVOZU LETECKÉ ŠKOLY BEMO AIR V R. 2021

- ✓ Z podkladů hlášení a zpráv Safety Management System
- ✓ Určeno pro školení pilotů a instruktorů v roce 2022

UDÁLOSTI V ROCE 2021

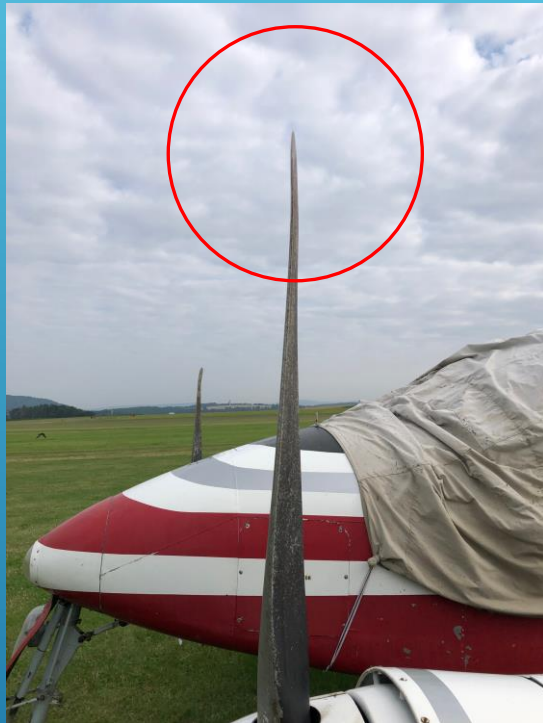
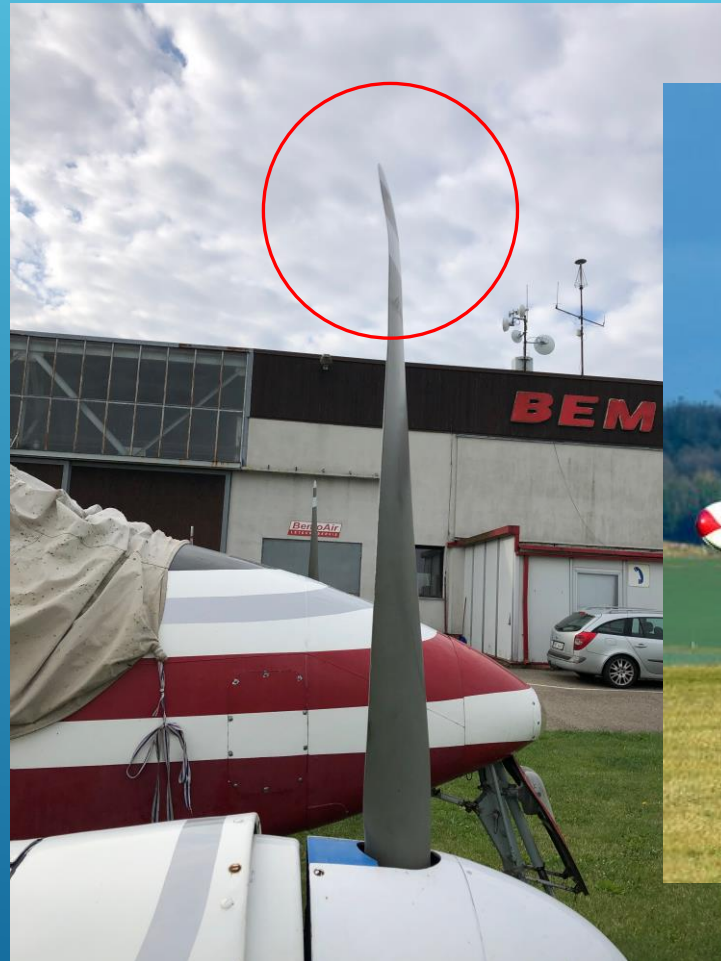
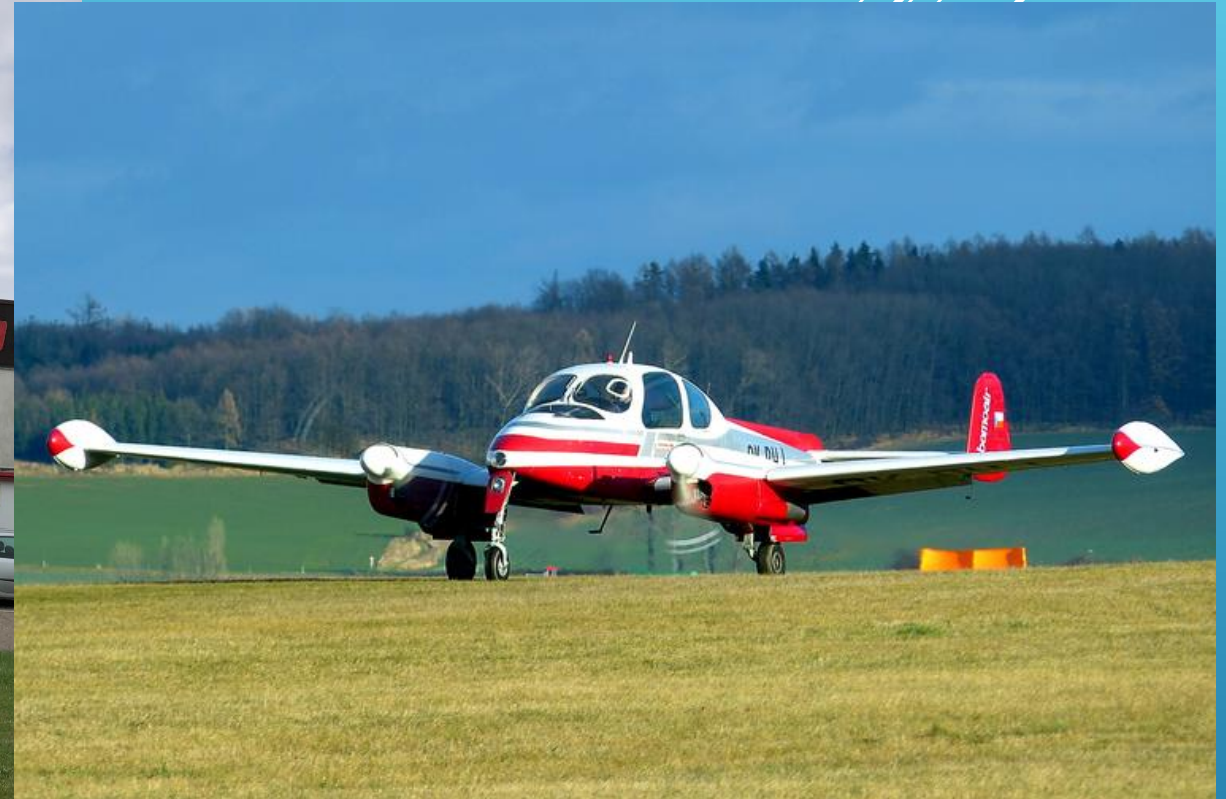
Fotografie z události č.1 :

Při najíždění na RWY 27 si pilot ve výcviku nevšiml blízkosti kužele vyznačujícího kraj TWY a tento levý kužel zasáhl roztočenou L vrtulí. Ta jej odmrštila pod trupem letounu v místě za předovým kolem do P vrtule, od které odlétly už části rozsekaného kuželu.

Po příjezdu na stojánku bylo zjištěno poškození obou vrtulí od zasaženého kuželu.

Letoun byl odstaven mimo provoz a musely být vyměněny všechny čtyři vrtulové listy, na vrtulových hlavách byla provedena GO. Protože nedošlo k násilnému zastavení motorů, nebyla nutná kontrola pohonných jednotek.

Na letišti Benešov bylo s provozovatelem dohodnuto rozšíření pojízdných drah i pro letouny s motory pod křídlem (L200) a toto provedeno v průběhu zkušebního provozu LKBE.

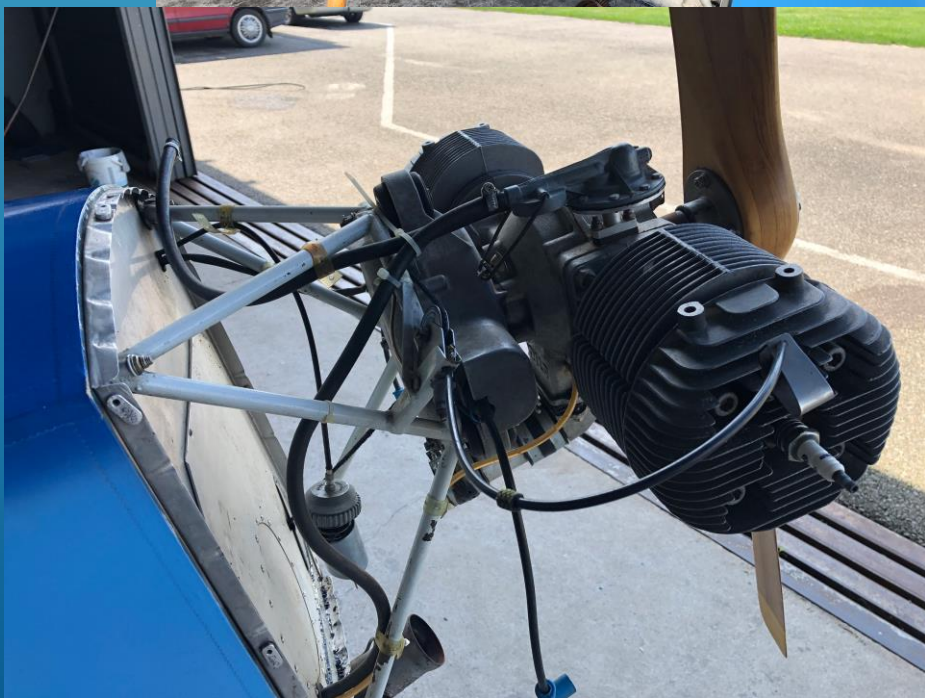
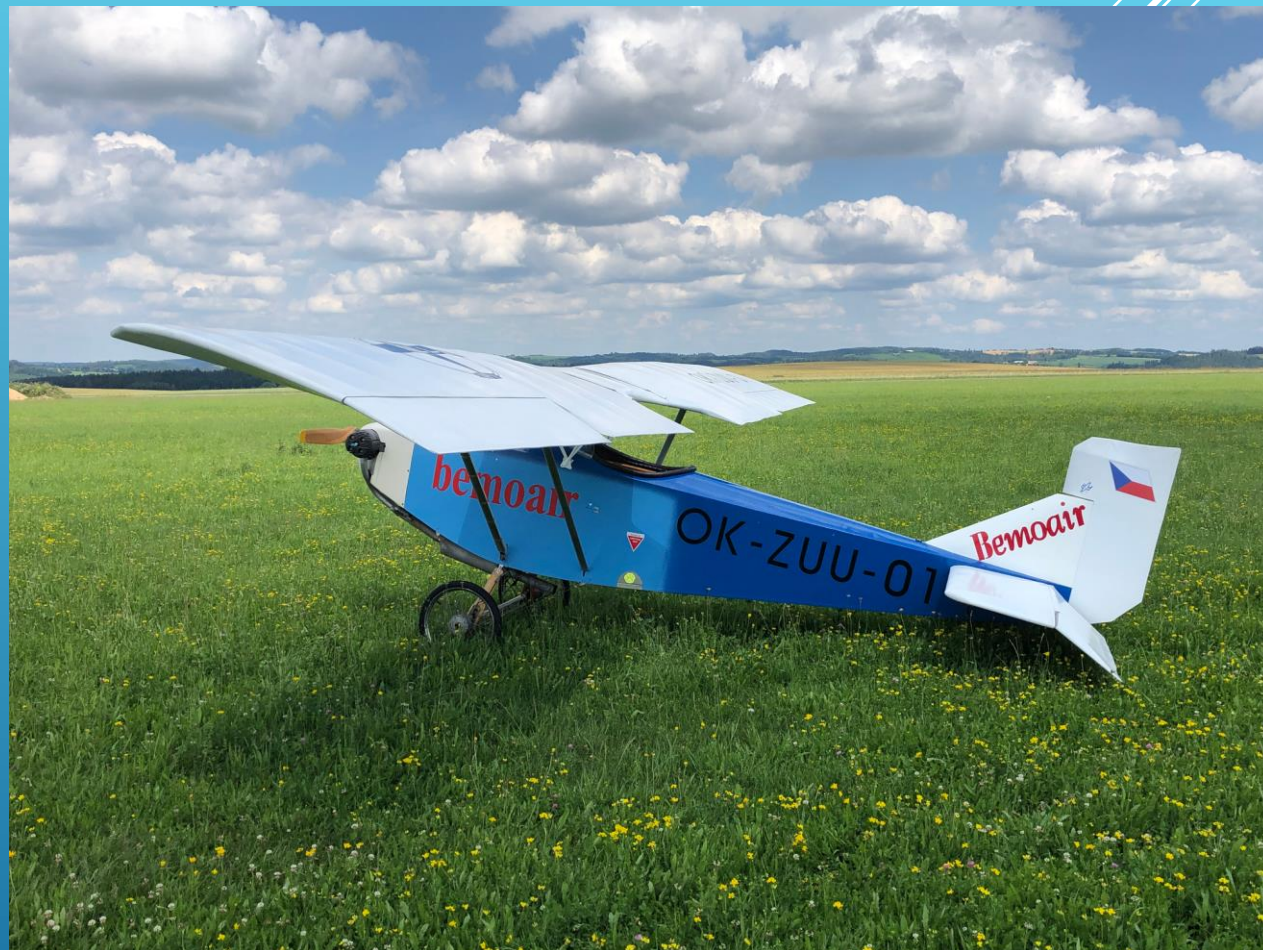
Fotografie z události č.2 – vlevo kontrola motoru, vpravo letoun UL po nouzovém přistání na LKVL

Pilot prováděl přelet na letišti Vlašim a zde, v průběhu klesání pro průlet nad letišti za účelem ověření schopnosti plochy a kontroly WDI, došlo k nepravidelnému chodu motoru. Po přidání plné přípusti motor úplně vysadil. Pilot převedl letoun do klesání a vzhledem k poloze (nad hangáry) a výšce (cca 50m) provedl pravou zatáčkou přistání napříč dráhy 13/31. Dojezd a zastavení byl za severovýchodní částí dráhy ještě na ploše letišti, přistání bez poškození letounu.

Po rozebrání motoru byla zjištěna netěsnost gufera, která nemusela mít přímý vliv na vysazení. Během sníženého výkonu při klesání nad letišti Vlašim mohlo dojít k přidření motoru, vzhledem k typu „dvoutakt“ a možnému sníženému mazání při delším volnoběhu, spojeném ještě s možným podchlazením. Nebyla ani vyloučena spolupůsobící možnost přimrznutí karburátoru.

Vzhledem k tomu, že šlo o SLZ, jedná se o nepovinné hlášení. S událostí budou seznámeni piloti na pravidelném zimním školení v roce 2022. Upozornit zejména piloty ULL na riziko nedostatečného mazání při letu / klesání na volnoběh u motorů typu dvoutakt.
