# UDÁLOSTI V PROVOZU

LETECKÁ ŠKOLA BEMOAIR

V ROCE 2020

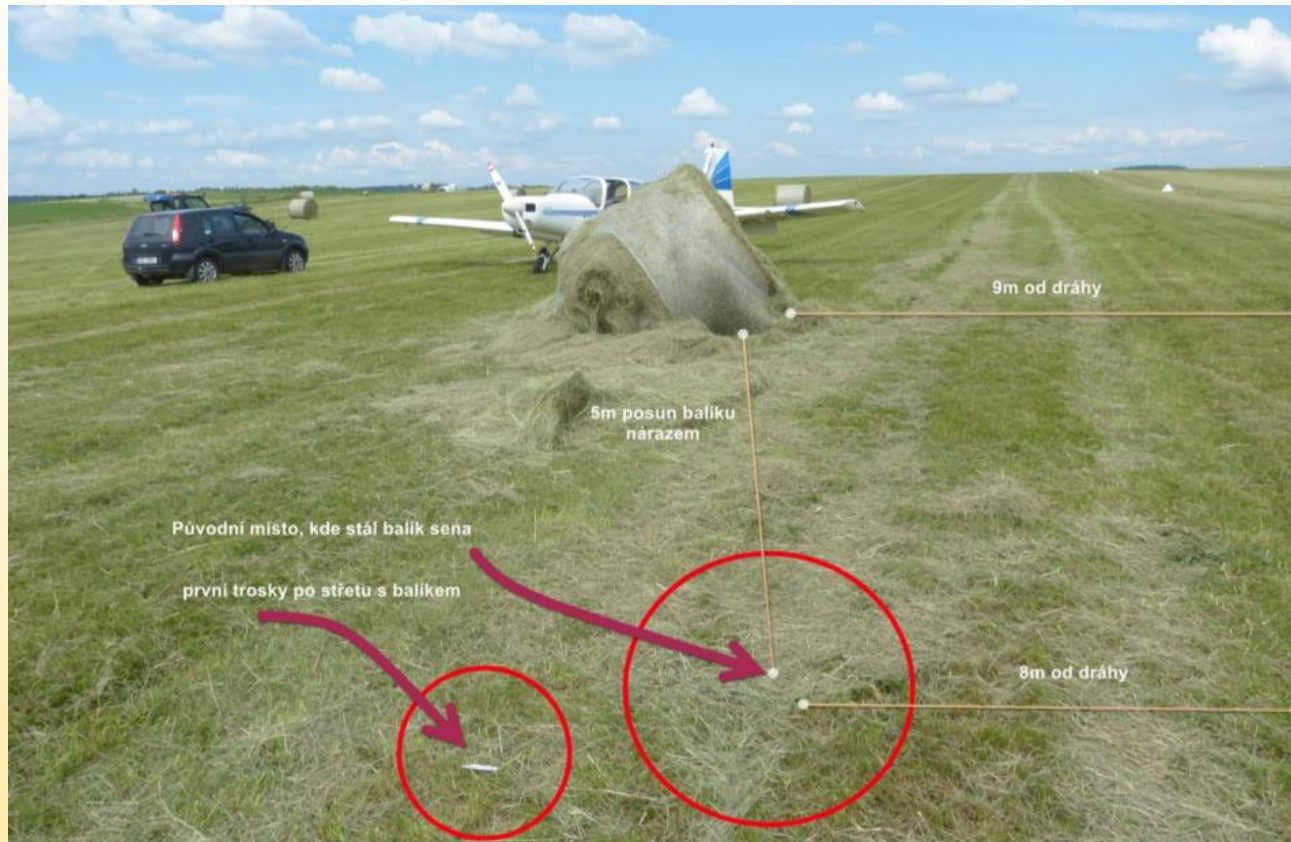
V prostoru letiště probíhal sběr sena, jeho balíkování a postupný odvoz. V pásu RWY 06 se nacházely překážky – neodstraněné balíky sena, přičemž nejbližší balík sena se nacházel cca 8 m vlevo od podélného okraje RWY 06. V poznámce předběžné automatické informace LKBE bylo uvedeno provádění zemědělských prací a výskyt zemědělských strojů

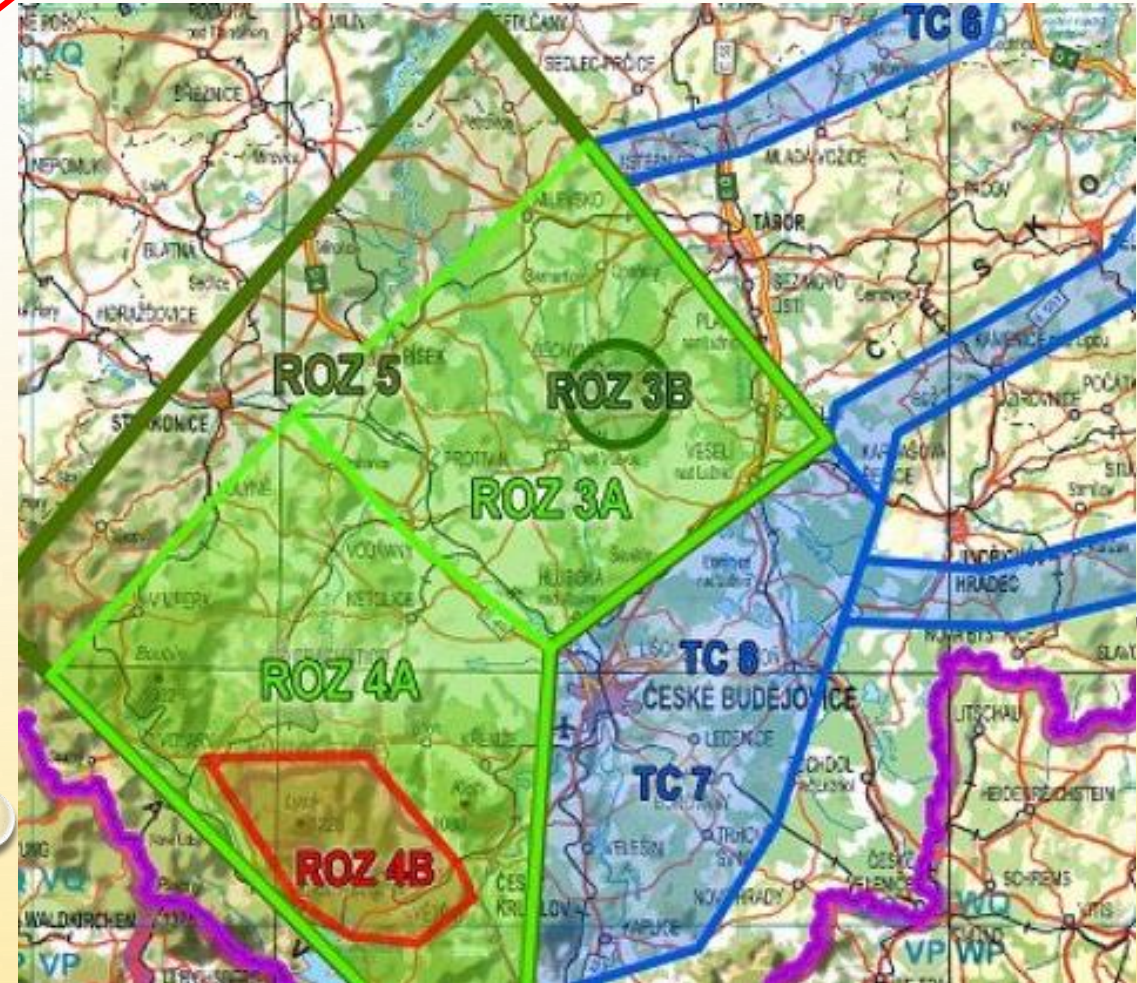
Hranice ROZ3B GND – 1000ft AGL

Trať letu Z-43 OK-WOA

Hlavní chyba vznikla při zadání trasy do navigace AirNav Pro ve které nebyly uvedeny prostory Ample Strike a navigační čára vedla právě přes vyhrazený prostor ROZ3B.

V souvislosti s malou výškou letu a horšímu pokrytí signálem jak komunikace s Praha Info, tak i pro výpadky signálu sekundárního odpovídače radaru nebyla posádka na stálém spojení a pozdě si uvědomila existenci prostoru, který začínal od země. Přestože byla vektorována, prostor ROZ3B tak narušila a dle radarového záznamu v něm letoun strávil cca 1 minutu . Po zjištění této chyby jej pak nejkratší možnou cestou opustil.

S pilotem byl proveden rozbor letu a jako prevence pro další podobné případy je třeba seznámit s incidentem i ostatní piloty. Událost je tak uzavřena.

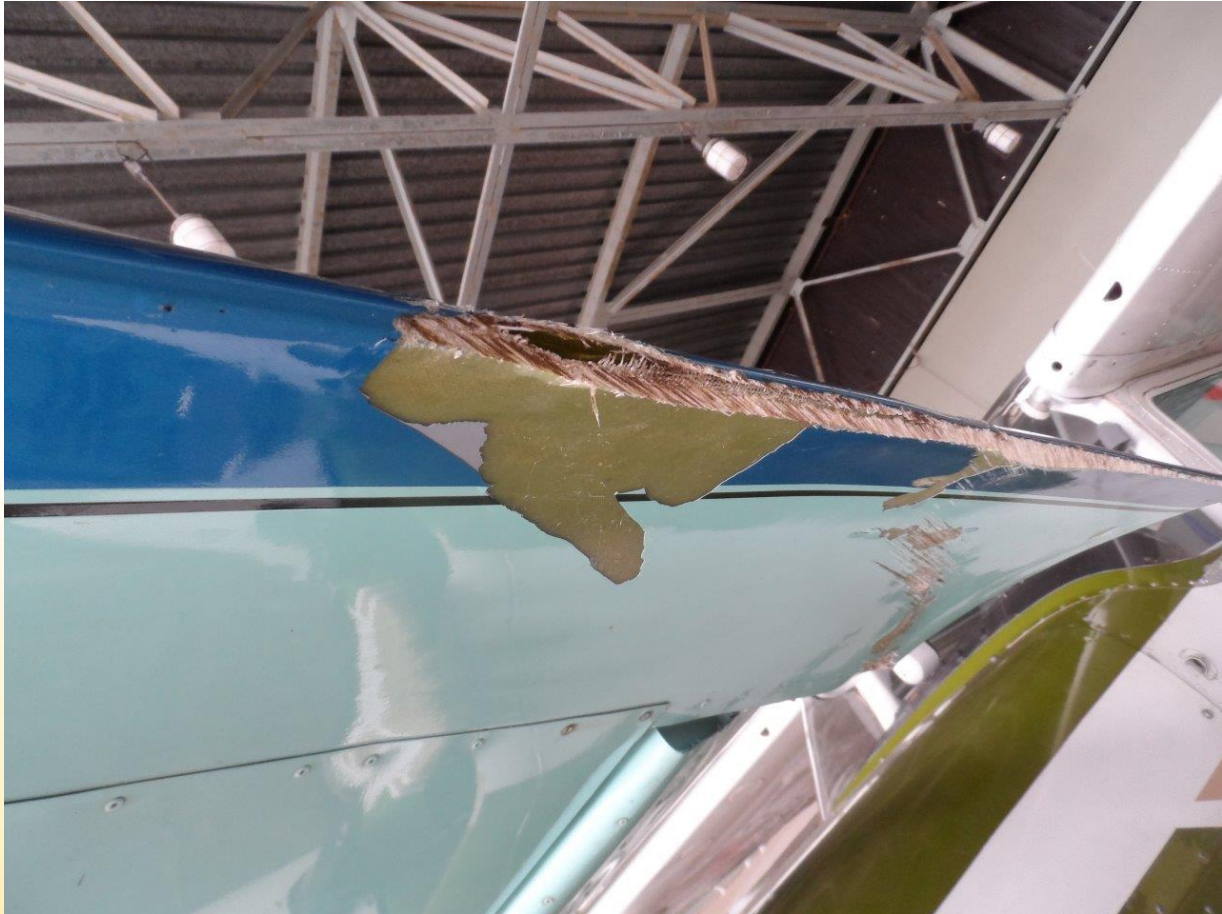
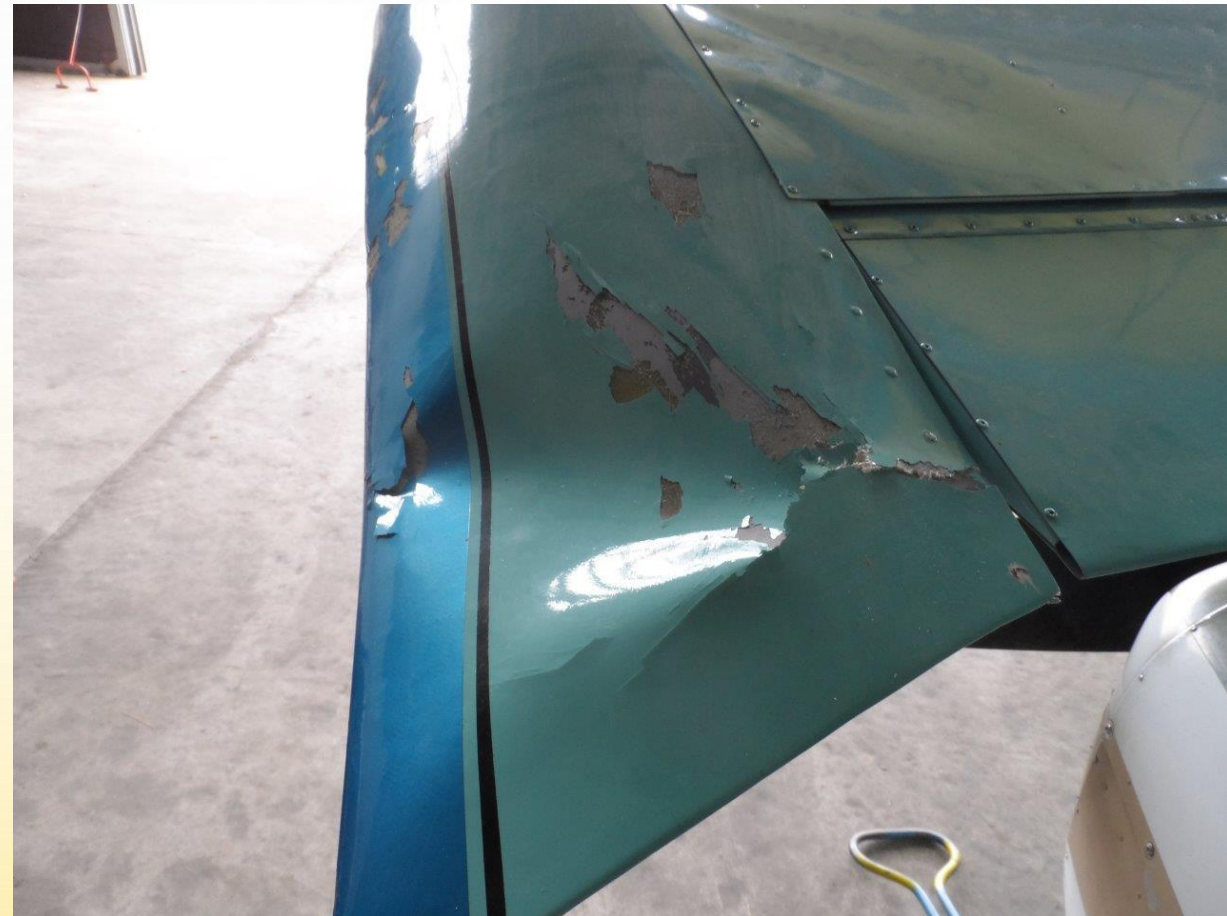
**Fotografie poškození  
koncového oblouku OK-ESM**

Přistávání probíhalo normálním způsobem na malých klapkách až do doby dosednutí na 3 body. Po té v důsledku účinku bočního větru se začal letoun vybočovat ze směru přistání doprava. Toto vybočení se pilot snažil eliminovat ručním řízením, ale v důsledku náhlého termického poryvu větru došlo k podfouknutí pravého křídla tak, že se letoun nekontrolovaně naklonil do levého náklonu a došlo ke kontaktu L koncového oblouku s asfaltovým povrchem RWY.

Po ujetí cca 50 m a zpomalení pak letoun srovnal a vrátil do normální polohy, dokončil výběh a zaparkoval na ploše mimo RWY. Po té, společně s posádkou druhého letounu, která přistání pozorovala, prohlédli koncovou část křídla a její poškození a shledali, že zjevně došlo pouze k poškození laminátového koncového oblouku bez trvalé deformace a není nikterak narušena pevnost ani funkčnost. FI schválil přelet s letounem zpět na domácí letiště LKBE.

Incident byl oznámen ÚZPLN a ten po zaevidování a vyžádání dokumentace k šetření ponechal dořešení události na provozovateli. Letoun byl opraven, škoda na něm byla cca 35tis Kč.

S pilotem byl proveden rozbor události a byl mu před dalšími samostatnými lety s typem M-5 předepsán zdokonalovací výcvik na typu Maule M5 se zaměřením na vzlety a přistání s bočním větrem do maxim povolených letovou příručkou + postupy přiblížení a přistání na krátkých RWY. Toto ve dvojím s FI až do bezpečného zvládnutí, hodinový rozsah přesně není stanoven.
