SEZNÁMENÍ S UDÁLOSTMI V PROVOZU LETECKÉ ŠKOLY BEMO AIR V R. 2021

- ✓ Z podkladů hlášení a zpráv Safety Management System
- ✓ Určeno pro školení pilotů a instruktorů v roce 2022

UDÁLOSTI V ROCE 2021

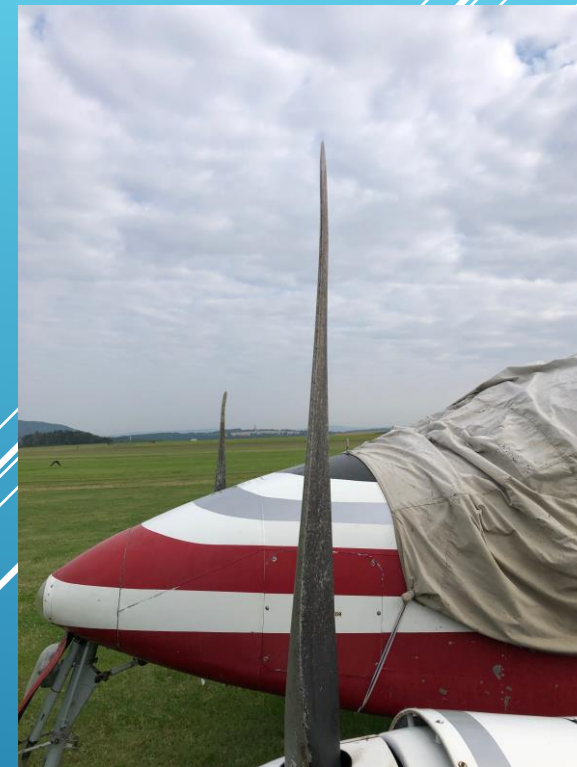
Událost č.1 / 2021

Po předchozí disfunkci L brzdy zjištěné na příčce vyčkávacího místa pro RWY 27 se FI s řídicím pilotem shodli, že se vrátí přes RWY 27 zpět na stojánku a brzdu nechají prověřit.

Při najíždění na RWY 27 si pilot ve výcviku nevšiml blízkosti kužele vyznačujícího kraj TWY a tento levý kužel zasáhl roztočenou L vrtulí. Ta jej odmrštila pod trupem letounu v místě za předovým kolem do P vrtule, od které odlétly už části rozsekaného kuželu.

Po příjezdu na stojánku bylo zjištěno poškození obou vrtulí od zasaženého kuželu.

Letoun byl odstaven mimo provoz a musely být vyměněny všechny čtyři vrtulové listy, na vrtulových hlavách byla provedena GO. Protože nedošlo k násilnému zastavení motorů, nebyla nutná kontrola pohonných jednotek.

Na letišti Benešov bylo s provozovatelem dohodnuto rozšíření pojízdných drah i pro letouny s motory pod křídlem (L200) a toto provedeno v průběhu zkušebního provozu LKBE.

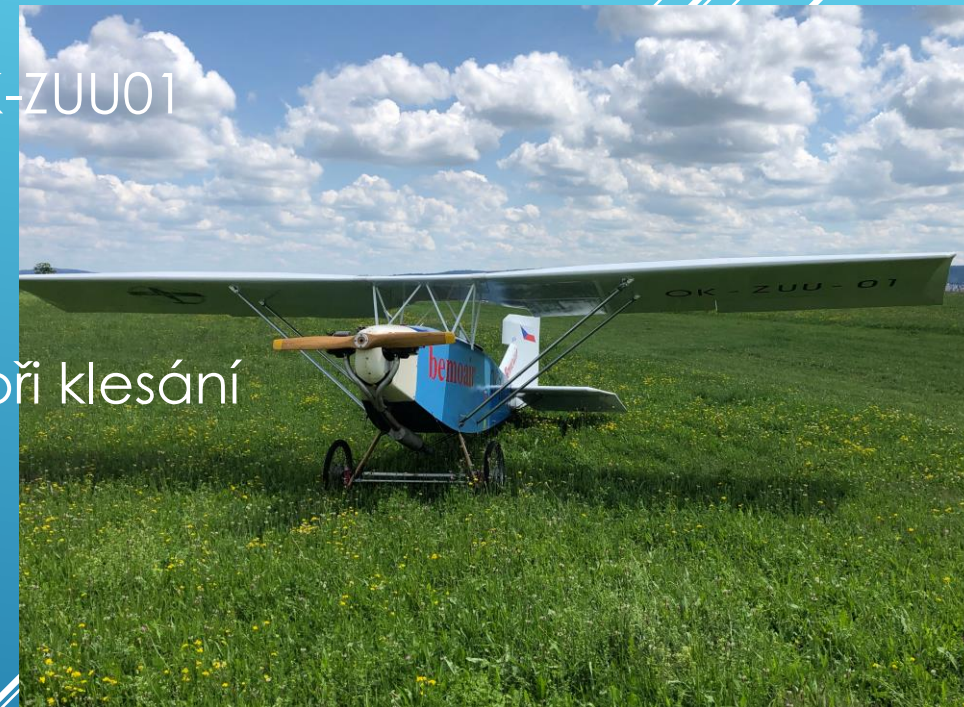
Událost č.2 / 2021

Pilot prováděl přelet na letišti Vlašim a zde, v průběhu klesání pro průlet nad letišti za účelem ověření schopnosti plochy a kontroly WDI, došlo k nepravidelnému chodu motoru. Po přidání plné přípusti motor úplně vysadil. Pilot převedl letoun do klesání a vzhledem k poloze (nad hangáry) a výšce (cca 50m) provedl pravou zatáčkou přistání napříč dráhy 13/31. Dojezd a zastavení byl za severovýchodní částí dráhy ještě na ploše letišti, přistání bez poškození letounu.

Po rozebrání motoru byla zjištěna netěsnost gufera, která nemusela mít přímý vliv na vysazení. Během sníženého výkonu při klesání nad letišti Vlašim mohlo dojít k přidření motoru, vzhledem k typu „dvoutakt“ a možnému sníženému mazání při delším volnoběhu, spojeném ještě s možným podchlazením. Nebyla ani vyloučena spolupůsobící možnost přimrznutí karburátoru.

Vzhledem k tomu, že šlo o SLZ, jedná se o nepovinné hlášení. S událostí budou seznámeni piloti na pravidelném zimním školení v roce 2022. Upozornit zejména piloty ULL na riziko nedostatečného mazání při letu / klesání na volnoběh u motorů typu dvoutakt.

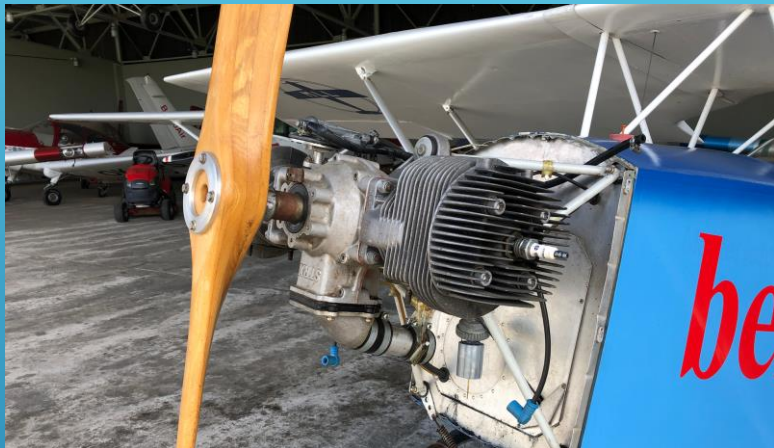
Na zemi byl pak letoun odtlačen k hangáru, kde došlo k vizuální prohlídce letadla a motoru a nebyla zjištěna žádná viditelná závada. Po kontrole paliva bylo ověřena dostatečná zásoba i na přelet zpět do Benešova i s navigační rezervou.

Fotografie z události č.2 – vlevo kontrola motoru, vpravo letoun UL po nouzovém přistání na LKVL
