# UDÁLOSTI V PROVOZU

LETECKÁ ŠKOLA BEMOAIR

V ROCE 2020

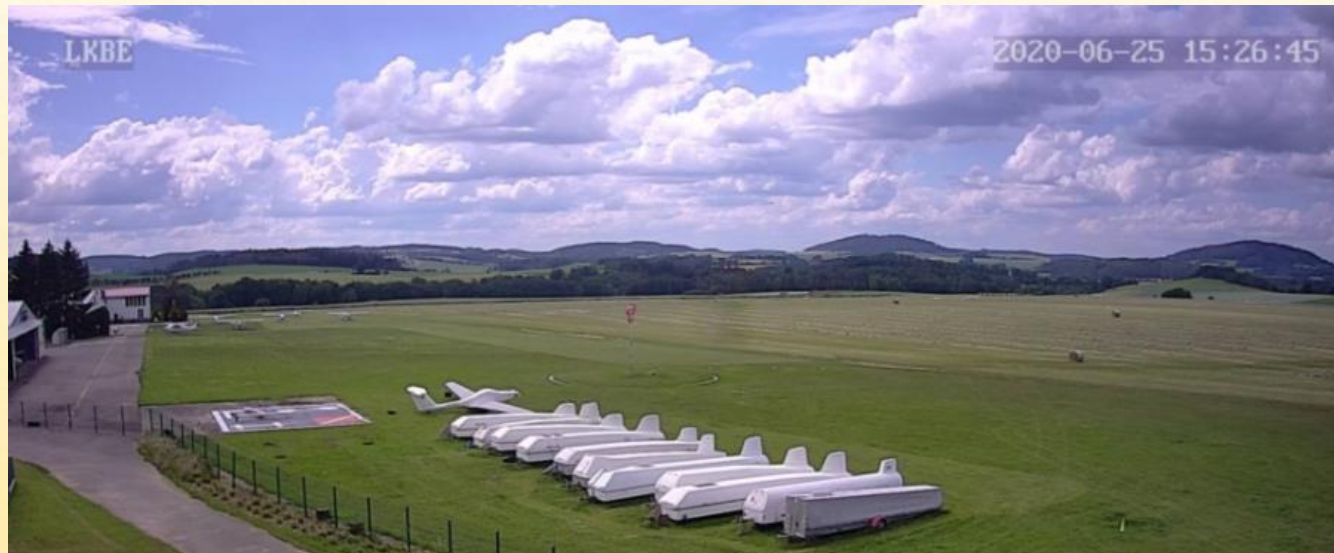
<b>Meteorologická situace</b>	
Automatická informační služba LKBE uváděla dne 25. 6. 2020 ve 13:20 následující	
informace o počasí:	Obrázek. č 1 Stav počasí na LKBE v 13:26 (15:26 SELČ) dne 25. 6. 2020.
Přízemní vítr: Dohlednost: Oblačnost: Tlak QNH: Teplota:	130°/9 kt nad 10 km SCT 1021 hPa 14°C

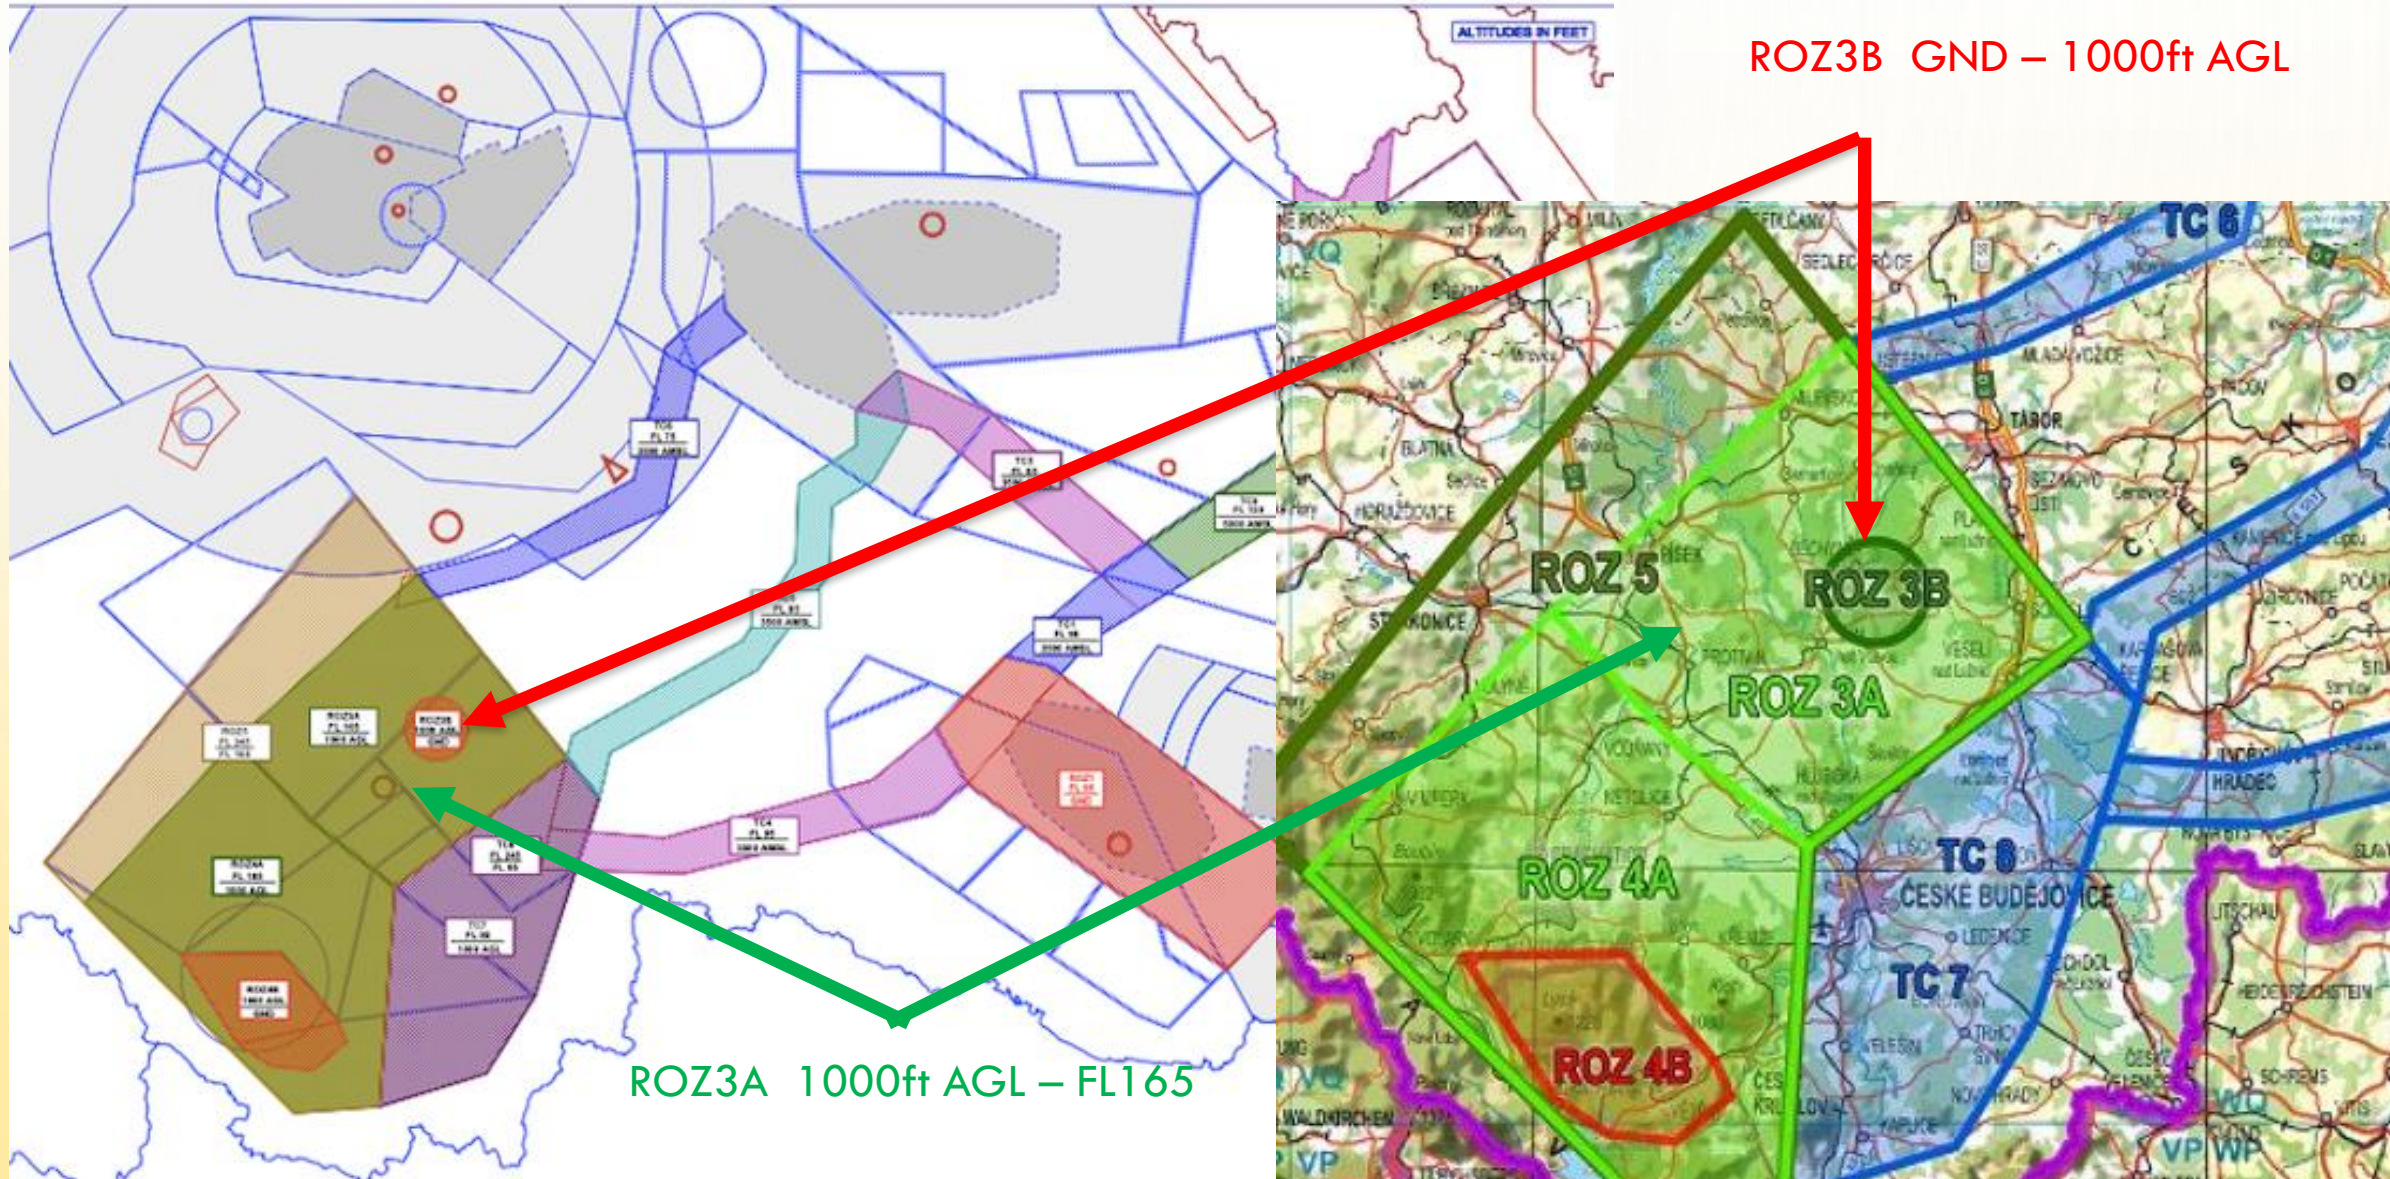
AMPLE STRIKE 2020  
06 SEP - 11 SEP 2020  
14 SEP - 18 SEP 2020

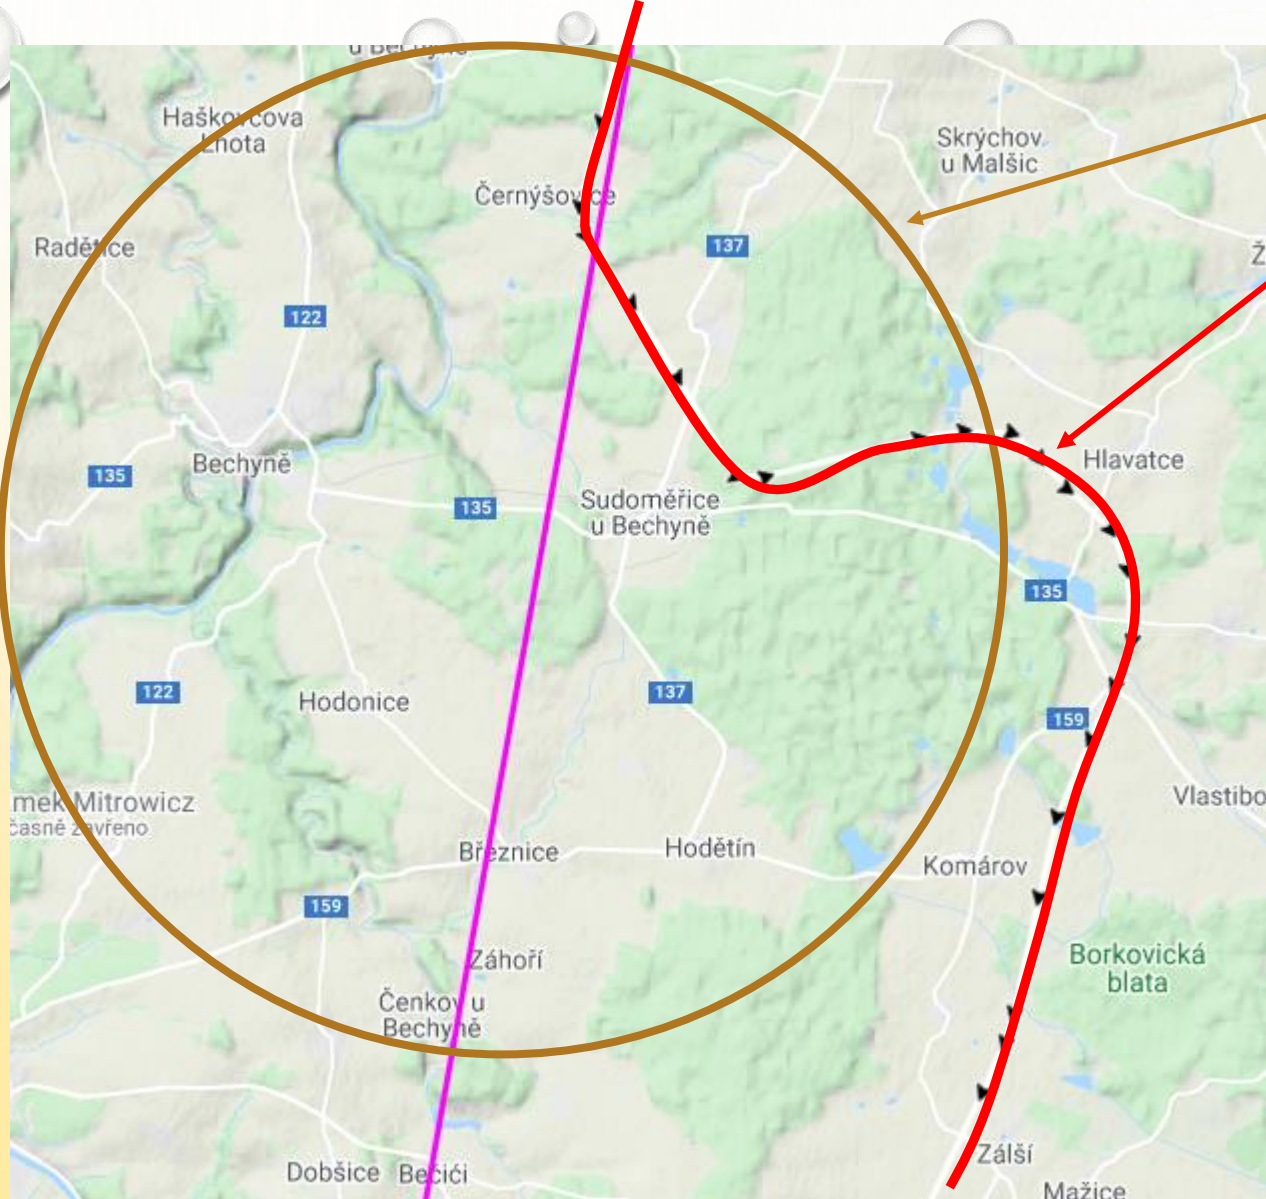
Hranice ROZ3B GND – 1000ft AGL

Trať letu Z-43 OK-WOA

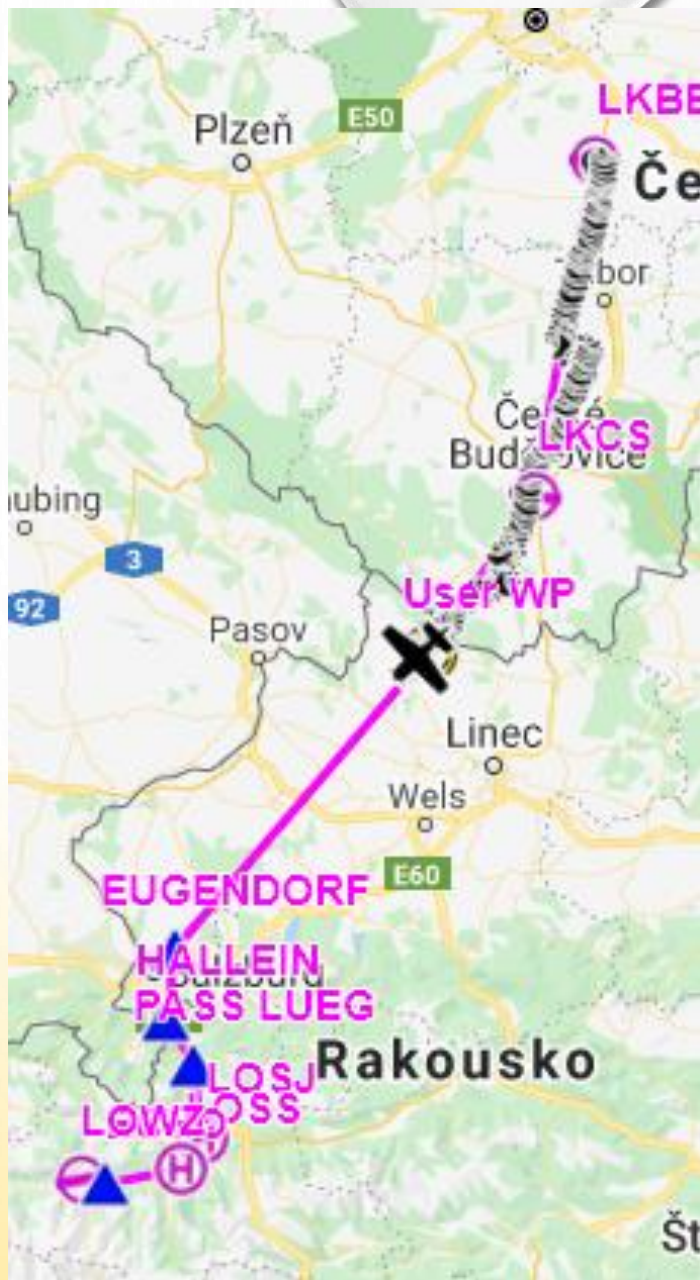
Hlavní chyba vznikla při zadání trasy do navigace AirNav Pro ve které nebyly uvedeny prostory Ample Strike a navigační čára vedla právě přes vyhrazený prostor ROZ3B.

V souvislosti s malou výškou letu a horšímu pokrytí signálem jak komunikace s Praha Info, tak i pro výpadky signálu sekundárního odpovídače radaru nebyla posádka na stálém spojení a pozdě si uvědomila existenci prostoru, který začínal od země. Přestože byla vektorována, prostor ROZ3B tak narušila a dle radarového záznamu v něm letoun strávil cca 1 minutu . Po zjištění této chyby jej pak nejkratší možnou cestou opustil.

S pilotem byl proveden rozbor letu a jako prevence pro další podobné případy je třeba seznámit s incidentem i ostatní piloty. Událost je tak uzavřena.
